최근 5년간('21~'25) 5월 해양사고 현황

최근 5년간 월별 해양사고 현황('21~'25년 중 월별 누계)

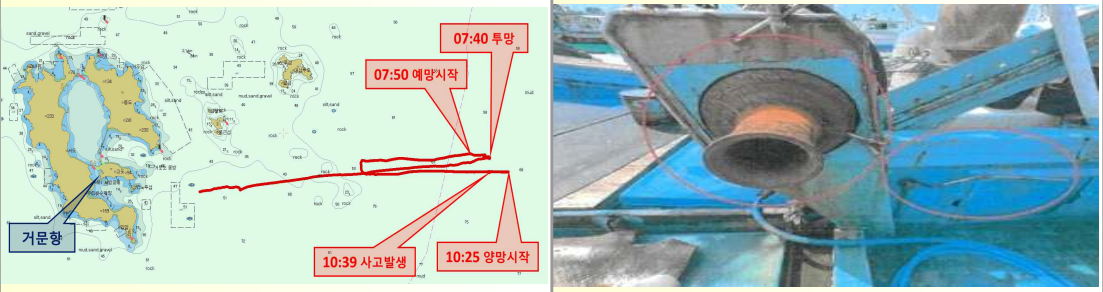
1. 어선 A호 선원부상사건 **안전교육 미 실시, 선원 부주의**

사건 개요	선박	A호: 어선, 4.99톤, 길이 11.00미터
	일시 장소	2024년 5월 12일 10시 39분경 전라남도 여수시 삼산면 거문도 서도 남단 80도 방향 7.5해리 해상
	피해 상황	A호는 새우 조망어업을 하기 위하여 2024. 5. 12. 06:11경 선장과 선원 1명 등 총 2명이 승선한 채 거문항을 출항하여 같은 날 07:40경 조업지에 도착하여 투망, 같은 날 07:50경부터 예망함. 같은 날 10:25경 예망 중인 그물이 해저의 빨에 박혀 예망이 불가하여 양현의 사이드롤러로 끌줄을 감기 시작함. 위 사고 일시와 장소에서 선원이 사이드롤러에 끌줄이 영키는 것을 풀려고 하던 중 오른손이 줄과 함께 사이드롤러에 감겨 돌아가 오른쪽 손목의 뼈들이 부서지는 사고가 발생함.
	날씨	서풍 초속 8~10미터, 파고 1.5~2미터, 시정 3해리, 흐린 날씨
원인	이 선원부상사건은 양망기로 그물을 끌어 올리는 작업을 하던 중 선원이 안전수칙을 지키지 않고 부주의하여 손이 어구줄과 같이 양망기에 끼어 발생한 것이나, 선장이 선원에 대하여 작업 전 안전교육, 작업복장 확인 등의 안전관리를 소홀히 한 것도 일부 원인으로 작용	
교훈	<ul style="list-style-type: none"> ○ 선원은 양망기 등 회전하는 장비에 그물 등이 영키는 경우 반드시 안전하게 장비를 정지시킨 뒤 정리 작업을 해야 한다. ○ 선장은 양망기 등 끼임사고의 위험이 있는 장비를 선원으로 하여금 조작하게 할 때는 사전에 안전교육을 실시하고 복장상태가 안전한지 확인해야 한다. ○ 선장은 작업 전체에 대한 관리자로서 상황을 지휘·감독해야하고, 가능한 그러한 작업인력 구성이 될 수 있도록 충분한 인원을 작업현장에 배치해야 한다. 	
관련 사진

A호 항적 및 사고해역도(左) 및 좌현 사이드롤러와 조작 레버(右)

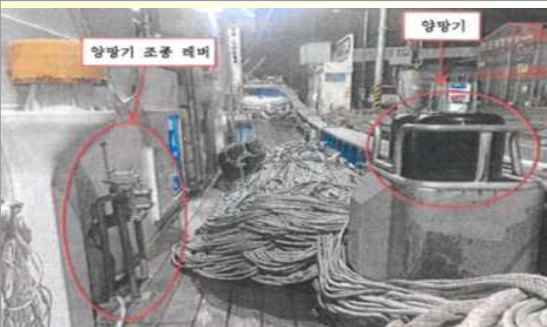
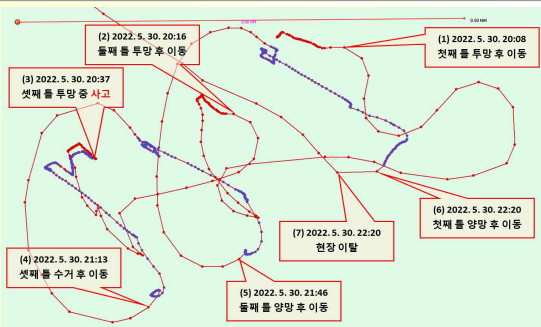
2. 어선 A호 선원사망사건

안전관리 소홀, 작업인력 배치 부적절

사건 개요	선박	A호: 어선, 72톤, 길이 30.88미터
	일시 장소	2022년 5월 30일 20시 37분경 제주특별자치도 하추자도 남방 약 8마일 해상
	피해 상황	A호는 근해안강망어업에 종사하는 어선으로 2022. 5. 28. 21:05경 진도 서망항에서 선장 포함 8인이 승선하고 출항하여 하추자도 남쪽 해상에서 조업하던 중이었음. 2022. 5. 30. 20:37경 투망 과정에서 범포가 펴지지 않자 이를 해결하기 위해 짐줄을 다시 거둬들이려는 순간 사고선원이 레버를 오작동하여 양망기에 끼어 사망함. 사고 이후 선장은 즉시 사고 신고를 하지 않고 투망한 그물을 모두 양망하는 등 3시간 반가량을 소요한 후 신고함.
	날씨	남서풍 초속 6~8미터, 파고 0.5~1미터, 시정 약 3해리
원인	이 선원사망사건은 어선 A호가 투망 작업 중 그물이 제대로 펴지지 않아 어구줄을 다시 감아 들이는 과정에서 선장의 소홀한 안전관리와 부적절한 인력 배치로 인하여 경험이 부족한 사고 선원이 양망기를 반대로 조작함으로써 발생	
교훈	<ul style="list-style-type: none"> ○ 선장은 선박에서의 각종 작업에 있어 정해진 인력이 배치되도록 관리하고 이를 항상 감독하여야 한다. ○ 선장은 상황 판단이 더디거나 의사소통이 어려운 신규 선원이나 외국인 선원에게 작업을 시킬 때 정확하게 지시하고 그 이행 상황을 수시 확인해야 한다. ○ 선원은 자신에게 부여된 업무를 정확히 이해한 후 동 업무를 수행해야 하며, 이해하지 못했을 때는 지시자에게 다시 물어 확인하여야 한다. ○ 선장을 포함한 모든 선원은 해양사고가 발생하면 즉시 관계기관에 신고해야 하고, 특히 인명 피해가 발생하면 즉각적인 의료진의 도움을 받을 수 있도록 해야 한다. 	
관련 사진

양망기 모습 및 설치 위치(左) 및 사고 발생 당시 상세 항적(右)
