CASE 01

도선사 승선사다리 준비중 부상 및 추락 위험(안전사고)

갑판부원 간의 의사소통 부재로 인한 신체 가격, 추락사고 위험

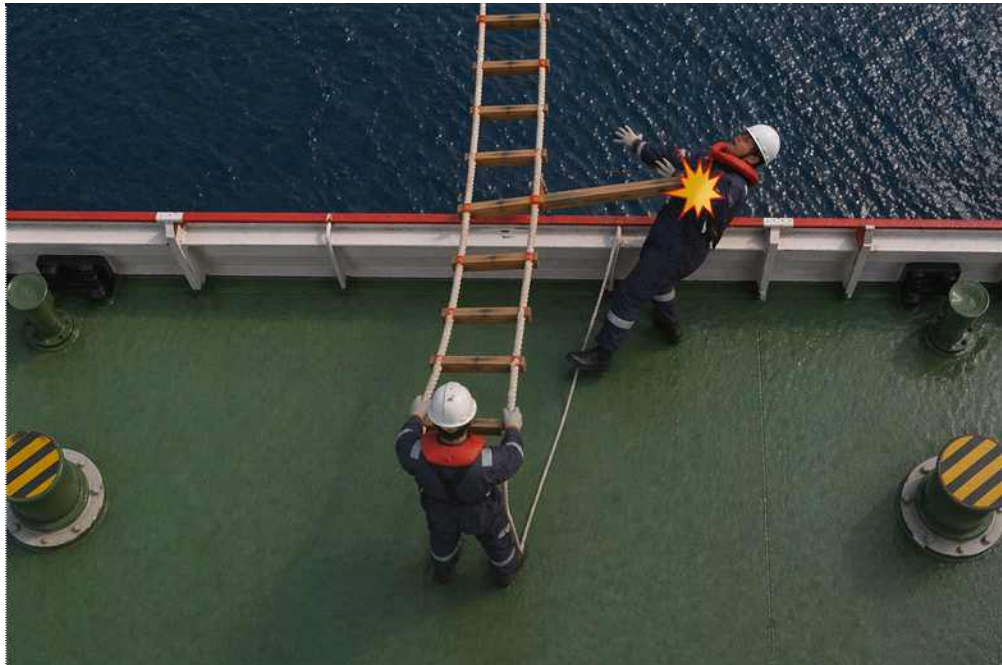
- 도선사 승선을 위해 갑판부원 A가 현측에서 사다리 설치를 진행하는 동안 부원 B는 사다리를 하강시키는 작업을 수행 중
- 부원 A는 사다리가 꼬임 없이 정상적으로 설치되고 있는지 확인하기 위해 신체를 선외측으로 내밀고 설치를 주시하고 있었음
- 부원 A와 B는 수신호 및 대화 없이 사다리 하강 작업을 진행함
- 부원 B는 큰 지지대(SPREADER)가 지나가는 경로상에 부원 A가 있음을 인지하지 못한 채 사다리를 계속 하강시켜, 지지대가 부원 A를 타격하는 상황이 발생함
- 만약 부원 A가 충격에 의해 선외로 추락했다면 인명피해로 이어질 수 있는 상황이었음

[직접 원인]

- 갑판부원 A와 B 간 수신호·구두 의사소통 부재
- 작업자 상호 간의 안전 작업반경 미확인
- 책임 사관 등 작업 감독자 부재

[간접 원인]

- 선원의 도선사 승하선 설비 설치에 대한 이해도 부족
- 작업전 안전회의(TBM) 등을 통한 신호 체계 통일절차 미시행

<p>[잠재 원인]</p> <ul style="list-style-type: none"> ○ 도선사 승선 사다리 하강 시 위험요소에 대한 위험 인식 부족
<p>유사 사고 및 재결사례</p>	<p>일반화물선 A호 도선사 사다리 설치 중 추락사고</p> <ul style="list-style-type: none"> ○ (사고개요) 건현 10.2m의 일반화물선에서 도선사 사다리를 설치 하던 중, 갑판원이 하부 플랫폼에 난간 설치 중 추락한 사고 ○ (사고원인) 갑판원은 구명조끼와 안전대(하네스)를 착용했으나 구명 줄이 너무 길어 익사 발생
<p>예방교훈</p>	<p>! 도선사 승하선 설비 설치 작업 시 작업자 간 안전 확인 철저</p> <p>[직·간접적인 준해양사고 발생의 원인을 제거하기 위한 조치]</p> <ul style="list-style-type: none"> ○ 도선사 사다리 설치·하강 작업 시 작업자 간 수신호 등 의사소통 체계를 수립하고 상호 확인 후 작업 진행 ○ 사다리 하강 경로상에 작업자가 위치하지 않도록 작업 동선 사전 분리 <p>[향후 유사한 상황을 예방하기 위해 추가적으로 필요한 조치]</p> <ul style="list-style-type: none"> ○ 사다리 설치 작업 시 선외측에서 확인하는 작업자는 안전대(하네스)와 구명조끼 착용하여, 선외 추락 시 인명피해 방지
<p>관련 규정 또는 기준 (세부 불임)</p>	<p>[해사안전 관련 국내법령]</p> <ul style="list-style-type: none"> ◎ 「선내 안전·보건 및 사고예방 기준」 <ul style="list-style-type: none"> - 제42조(수중 추락의 방지) ◎ 「선원법」 제82조(선박소유자 등의 의무) <ul style="list-style-type: none"> - 선박소유자의 선원 안전·보건 확보 및 위험 작업 시 보호조치 의무 <p>[국제해사기구 또는 타국의 관련 규정]</p> <ul style="list-style-type: none"> ◎ SOLAS 제5장 제23규칙(도선사 승하선 설비, Pilot Transfer Arrangements) <ul style="list-style-type: none"> - 도선사 사다리의 설치 및 승하선 작업은 반드시 '책임사관'의 감독하에 시행되어야 하며, 구명조끼·안전벨트·라이프라인 등 안전장비를 비치하여야 한다. ◎ MSC.1/Circ1428/REV.1-IMPA Poster <ul style="list-style-type: none"> - 도선사 승하선 설비의 표준 배치도 및 치수 기준 시각적 제공

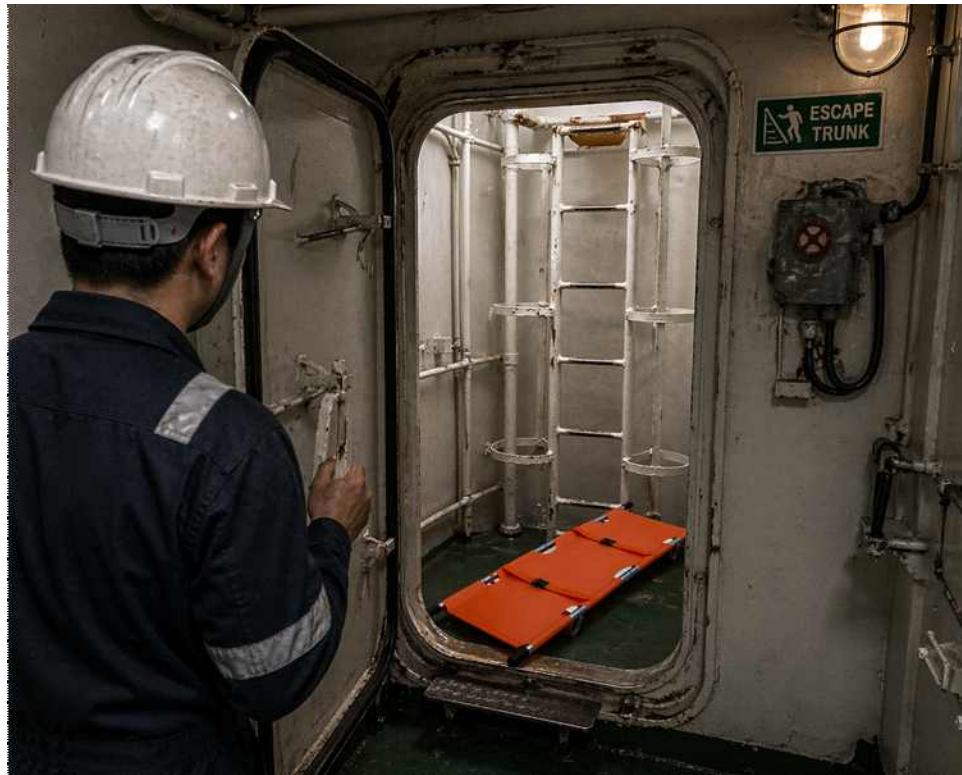
- 기관장이 순찰 중 기관실 비상 탈출구 내부에 환자 이송용 들것이 세워진 것을 발견함
- 선박 내 병원실이 있음에도 불구하고, 월간 훈련 등의 이유로 비상탈출구가 임시 보관 장소로 활용되어 해당 들것이 세워져 있었음
- 화재, 침수사고가 발생하면 유일한 대피로인 비상탈출구가 물리적으로 폐쇄된 상태로 방치되고 있었음
- 만약 실제 비상상황이 발생하였다면 탈출 지연으로 다수의 인명피해가 발생할 수 있는 중대한 사항이었음

- 비상탈출로 미확보
- 비상용 구급장비의 부적절한 보관·관리

- 비상탈출구 점검 등의 순찰 체크리스트 미포함

<p>유사 사고 및 재결사례</p>	<p>대형광석운반선 B호 선원 비상탈출사례</p> <ul style="list-style-type: none"> ○ (탈출사례) 선체 균열로 약 5분만에 침몰하였으나, 기관부원 2명이 비상탈출구를 통해 신속하게 대피하여 구조됨
<p>예방교훈</p>	<p>! 기관실 비상탈출구 상시 확보 및 탈출 경로 내 장애물 방치 금지 철저</p> <p>[직·간접적인 준해양사고 발생의 원인을 제거하기 위한 조치]</p> <ul style="list-style-type: none"> ○ 비상탈출구에 물품 적재 후 방치하지 않도록 지정·표시 ○ 안전장비는 지정된 보관장소에 보관하고 사용 후 정리정돈 ○ 당직자 순찰 시 비상탈출구 확보 상태 필수 점검 및 확인 <p>[향후 유사한 상황을 예방하기 위해 추가적으로 필요한 조치]</p> <ul style="list-style-type: none"> ○ 비상탈출 경로에 대한 주기적 점검 이행 여부 관리·감독 강화 ○ 선원 안전교육 시 비상탈출로 확보의 중요성과 실제 사고사례를 포함한 교육 시행
<p>관련 규정 또는 기준 (세부 불임)</p>	<p>[해사안전 관련 국내법령]</p> <ul style="list-style-type: none"> ◎ 「선박설비기준」 제51조 (기관구역의 탈출설비) <ul style="list-style-type: none"> - 국제항해에 선박은 800*800 확보하여야 하고, 기관실 내 사다리 발판이 뚫려 있는 구조인 경우 차폐물 여부 점검하여야 한다. <p>[국제해사기구 또는 타국의 관련 규정]</p> <ul style="list-style-type: none"> ◎ SOLAS 제Ⅱ장 제13규칙(탈출수단) <ul style="list-style-type: none"> - 선박에 승선한 모든 인원이 화재 등 비상상황에서 구명설비가 있는 탑승갑판으로 신속하고 안전하게 대피할 수 있어야 함 - (Regulation Ⅱ-2/13.4.1,2) A류 기관구역에는 최소 2개소 탈출구를 설치하고, 그 중 1개는 화재에 보호되어야 하는 위치여야 하며 구역 하부에서 갑판 상 대피 장소까지 연속적으로 이어질 것 ◎ MSC.1/Circ 1511/Rev.1 <ul style="list-style-type: none"> - 비상탈출구 600mm 이상 확보를 하여야 하며, 탈출로는 항상 장애물 없이 유지될 것

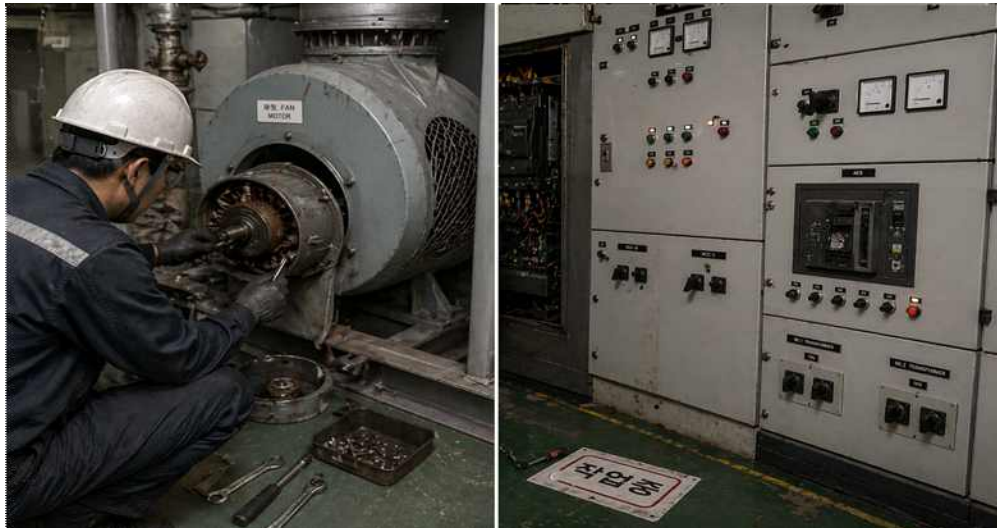
- 축전지실 배기팬 전동기 분해 정비 중 배전반 차단·잠금(LOTO) 절차 누락
- 3등 기관사가 축전지실 배기 팬 정비를 위해 현장 전원을 차단하고, 전압상태를 확인 후 케이블 분리 작업에 착수함
 - 작업 상태를 확인하러 온 기관장이 작업자에게 “작업 전 전류 차단 조치를 어떻게 시행하였는지” 질문함
 - 배전반에서의 전원 차단 및 LOTO(Lock-Out Tag-Out) 시행 절차가 누락 되었음을 확인하고, 배전반에 '작업중' 표시 게재
 - 만약 기관장의 지적이 없었다면 작업상황을 모르는 다른 선원이 전원을 공급하였다면 감전사고가 발생할 수 있었음

- 전기 작업 시 배전반 전원 차단 및 LOTO 미이행

- 전기 작업 전 작업허가서(PTW), 위험성 평가 등 절차 미이행
- 전기 작업 시 2인 1조 작업원칙을 준수하지 않고 단독작업

- LOTO 절차서가 형식적으로 운영되어 현장에서 실효성이 확보되지 못하였을 가능성
- 현장 스위치 차단 및 모터측 전압 확인만으로 안전이 확보되었다고 판단한 안전불감증

<p>및 재결사례</p>	<ul style="list-style-type: none"> ○ (사고개요) 항해중 전기기관사 단독으로 스크러버 전기시스템 정비 중 440V 전원에 감전되어 사망 ○ (사고원인) 안전관리시스템에 요구하는 위험성평가, 작업허가서 등의 안전절차를 전혀 수행하지 않은 채 단독으로 배전반에 접근하여 작업 진행
<p>예방교훈</p>	<p>! 전기작업 착수 전 배전반 전원 차단 및 LOTO 이행 철저</p> <p>[직·간접적인 준해양사고 발생의 원인을 제거하기 위한 조치]</p> <ul style="list-style-type: none"> ○ 전기작업 전 책임자 작업허가 절차 강화 ○ 단독작업을 금지하고 2인1조 작업 원칙 준수 <p>[향후 유사한 상황을 예방하기 위해 추가적으로 필요한 조치]</p> <ul style="list-style-type: none"> ○ 작업허가서, 위험성평가 절차 이행 여부 관리 감독 강화 ○ 모든 선원을 대상으로 전기작업 안전수칙 정기 교육 시행
<p>관련 규정 또는 기준 (세부 불임)</p>	<p>[해사안전 관련 국내법령]</p> <ul style="list-style-type: none"> ◎ 「선내 안전·보건 및 사고예방 기준」 제44조(안전작업관리기준) <ul style="list-style-type: none"> - 제3항 16호 감전의 우려가 있는 작업 <p>[국제해사기구 또는 타국의 관련 규정]</p> <ul style="list-style-type: none"> ◎ IEC60092(선박 전기설비 기준) <ul style="list-style-type: none"> - 선박 전기설비의 설치·정비에 관한 국제 기준으로, 전기작업 시 전원차단·검전·접지·표지 부착 등 안전절차 규정 ◎ Code of Safe working Practices for Merchant Seafarers-Annex 14.1.3와 2.5 <ul style="list-style-type: none"> - 전기설비 정비 작업 시 작업허가서 작성과 LOTO 이행 확인 <p>[산업계 지침]</p> <ul style="list-style-type: none"> ◎ KOSHA GUIDE E-105(전기작업 안전에 관한 기술지침) <ul style="list-style-type: none"> - 전기작업 전 작업허가서 발행, 정전작업 절차 수립, 위험성평가 시행, 검전·단락접지·잠금표시 등 단계별 안전절차 준수요구

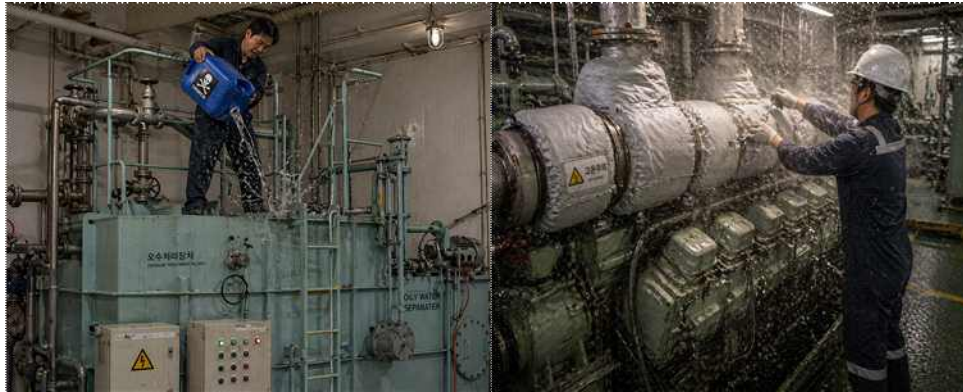
- 3등 기관사가 기관실 하부 오수처리장치 화학 약품 보충 작업 시행
- 적절한 안전장비를 착용하지 않은 상태로 화학 약품을 설비에 투입
- 투입 전 2등 기관사가 발견 후 안면보호구와 안전장비 등을 착용시킨 후 작업을 재개함
- 만약 적절한 조치 없이, 약품이 비산하여 눈이나 피부에 접촉했다면 화상 및 실명의 부상 우려가 있었음

- 발전기 과급기(터보차저) 교체 작업 위해 화재방지 설비(석면물질) 제거
- 작업 인원들은 안전 고글, 안면보호장구(페이스 쉴드), 분진마스크 등 적절한 보호장치를 착용하지 않은 상태로 작업을 진행
- 이후 분진과 접촉한 작업자들의 눈과 피부에 가려움이 발생함
- 단기적인 자극에 그쳤지만, 석면 함유 물질일 경우 장기적인 건강 피해로 이어질 수 있음

- 위험물질(화학약품, 석면 등) 취급 작업 시 적절한 안전장비 미착용
- 위험물질(화학약품, 석면 등) 접촉 시 발생할 수 있는 위해에 대한 이해 부족

- 작업 전 안전회의(TBM)에서 안전장비 착용 기준 점검·상호 확인 부재
- 화학물질 취급 작업에 대한 작업자 친숙화 교육 미흡
- 석면물질 제거 작업에 대한 표준 절차 및 작업 전 위험성 평가 미이행

<p>[잠재 원인]</p> <ul style="list-style-type: none"> ○ 일상적으로 반복되는 작업이라는 인식으로 위험 작업 분류·점검 체계에서 누락
<p>유사 사고 및 재결사례</p>	<p>컨테이너선 D호 3등기관사 화학물질 안면 화상사고</p> <ul style="list-style-type: none"> ○ (사고개요) 3등 기관사가 보일러수 처리 약품 20L를 용기에서 계량컵으로 소분 작업 중, 보안경을 벗은 상태에서 안면과 우측 눈에 비산하여 화상을 입고 후송된 사고 ○ (사고원인) 약품 투입 시 보안경 착용하지 않은 채 작업 재개, 용기 뚜껑을 닫지 않고 선박이 흔들리는 상황에서 약품과 접촉함 <p>외국적 함정 기관실 석면 보온재 제거 작업 중 선원 석면 질환(중피증) 사망 발생</p> <ul style="list-style-type: none"> ○ (사고개요) 보온재 교체 시 보호구 없이 석면 보온재를 제거하는 작업을 반복한 결과 다수의 함정 복무자와 조선소 작업자들은 폐 섬유화 등의 질환으로 사망함 ○ (사고원인) 보온재 제거 시 보호장비를 착용하지 않고, 환기가 불량한 밀폐공간에서 작업하여 석면 섬유에 장기간 노출되었으며, 유해성에 대한 교육과 작업 구역 격리 조치가 이루어지지 않음
<p>예방교훈</p>	<p>! 위험물질(화학약품·석면) 취급 작업 시 개인보호장비 착용 철저</p> <p>[직·간접적인 준해양사고 발생의 원인을 제거하기 위한 조치]</p> <ul style="list-style-type: none"> ○ 위험물질(화학약품, 석면 등) 취급 작업 시 개인보호장구 착용 ○ 약품 이동, 투입 시 비산·누출 방지를 위해 용기 점검 후 이동 ○ 물질안전보건자료를 사전 확인 후 작업시행 <p>[향후 유사한 상황을 예방하기 위해 추가적으로 필요한 조치]</p> <ul style="list-style-type: none"> ○ 사고 사례를 활용하여 위험물질의 인체 유해성과 안전한 취급 방법에 대한 교육 진행 ○ 미숙련자에게 단독작업을 지시하지 않고, 책임사관을 지정하여 교육·실습 ○ 석면 제품에 대한 계획적 교체를 진행하고, 석면 포함 제품을 기록 대장에 기록·유지

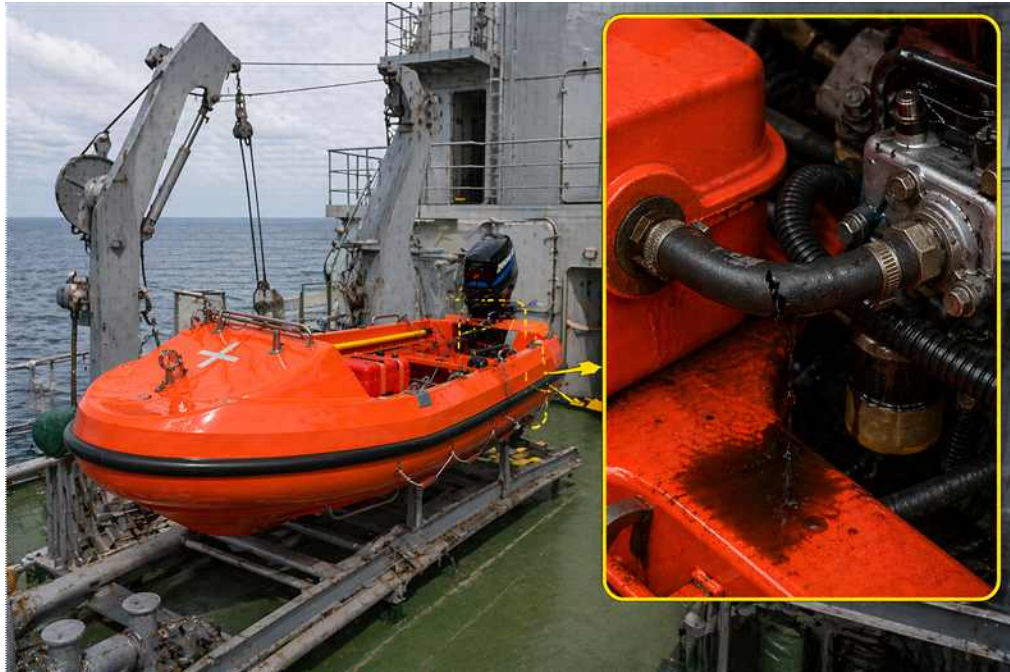
구조정 엔진 연료유 호스 경화·파손에 의한 누유 및 시동 불능

- 구명설비 주간 점검 중 엔진 시동 불량 확인함
- 엔진 연료유 고무 호스에 미세 균열을 통해 공기가 유입되고 동시에 연료유 누설 확인
- 원인으로는 연료유 호스가 직사광선에 장시간 노출되어 표면 경화 발생
- 주간점검에서 식별되지 않았다면 엔진 운전 중 호스 누유로 해양오염 발생, 비상시 시동불가로 탈출실패, 각종 검사에서 중대 부적합 지적 등으로 이어질 수 있는 상황이었음

- 구조정 엔진 연료유 고무호스 노후화

- 연료유 호스에 대한 명확한 정비기준(교체 주기 등) 부재

- 형식적인 점검에 의한 유지·보수 미흡

<p>재결사례</p>	<p>사망·실종 사고</p> <ul style="list-style-type: none"> ○ (사고원인) 여객선 E호는 구명뗏목 대부분이 전개 불능 상태로 고박되어 있었고 선장, 승무원이 퇴선 명령없이 선실 대기만 안내하여 탈출 기회 상실
<p>예방교훈</p>	<p>! 구조정 연료계통 정기 점검 강화로 비상 시 작동 불능에 따른 인명피해 예방</p> <p>[직·간접적인 준해양사고 발생의 원인을 제거하기 위한 조치]</p> <ul style="list-style-type: none"> ○ 구조정·구명정 엔진 연료유 계통에 대한 명확한 정비기준 수립 <p>[향후 유사한 상황을 예방하기 위해 추가적으로 필요한 조치]</p> <ul style="list-style-type: none"> ○ 비상탈출 훈련 시 구조정·구명정 연료 누출 시나리오를 포함하여 초동 대응(구명뗏목 사용법 등) 역량 강화
<p>관련 규정 또는 기준 (세부 불임)</p>	<p>[해사안전 관련 국내법령]</p> <ul style="list-style-type: none"> ◎ 「선박구명설비」 기준 제130조 <ul style="list-style-type: none"> - 구명정, 구조정, 진수설비 및 이탈장치의 정비는 제조자 또는 지정한 정비사업자가 수행하여야 한다. <p>[국제해사기구 또는 타국의 관련 규정]</p> <ul style="list-style-type: none"> ◎ SOLAS 제Ⅲ장 및 LSA Code <ul style="list-style-type: none"> - 구명정·구조정 엔진·연료계통을 포함한 구명설비 전반에 대해 주간 월간 정기 점검 및 정비를 실시하고, 점검 기록 유지

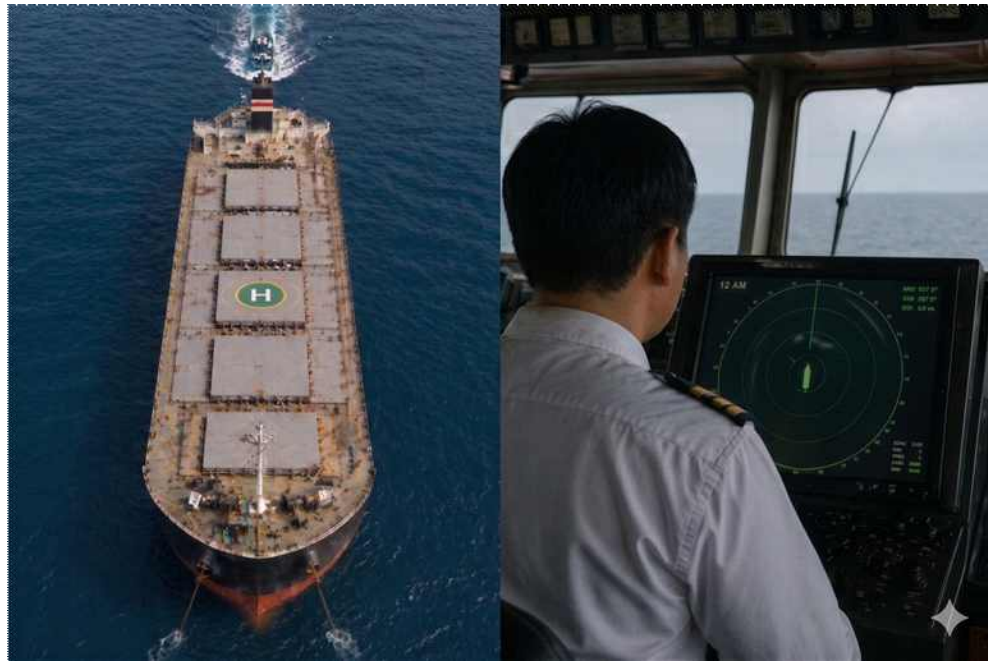
- 묘박 중 부적절한 레이더 설정 및 후방 견시 미흡으로 인한 소형 어선 미식별
- 본선이 묘박중인 상태로 3등 항해사 선교 당직 수행하고 있었음
 - 당직·기상상황 등에 맞지 않는 레이더 감도 설정으로 물표가 식별되지 않는 상태로 운용되고 있었음
 - 묘박 중 선미 방향의 견시가 부적절하게 수행되고, 자동식별장치(AIS)가 없는 어선이 선미측에서 접근하는 것을 발견하지 못함
 - 해상교통관제센터로부터 어선 접근에 대한 환기 통보를 수신 후 항해사와 타수는 어선의 존재를 확인함
 - 3항사는 어선에게 경적을 울려 충돌사고를 미연에 방지함

- 묘박 중인 선박에 근접 항해

- 상황 변화에 따른 레이더 설정 상태 확인 미흡

- 묘박 중에 안일한 인식으로 경계, 견시 미흡

<p>재결사례</p>	<ul style="list-style-type: none"> ○ (개요) 컨테이너 F호가 묘박 중이던 유조선 G호와 시정불량 상태에서 충돌하여 갑판원 1명이 사망한 사건 ○ (원인) 양 선박 모두 선교에 당직부원을 배치하지 않았으며, 시정 0.25~2해리 미만의 불량한 환경에서 적절한 경계가 이루어지지 않아 충돌·회피 조치가 지연됨
<p>예방교훈</p>	<p>! 묘박 당직 시 레이더 설정 최적화 및 당직 철저</p> <p>[직·간접적인 준해양사고 발생의 원인을 제거하기 위한 조치]</p> <ul style="list-style-type: none"> ○ 해역·기상·교통량 등 상황변화에 따라 레이더 감도를 재조정하여 물표가 적절하게 감지 가능하도록 최적화 ○ 묘박 중인 선박에 소형어선 근접 항해 금지 <p>[향후 유사한 상황을 예방하기 위해 추가적으로 필요한 조치]</p> <ul style="list-style-type: none"> ○ 항해장비 운용 조작 및 설정에 대한 숙지 여부 확인
<p>관련 규정 또는 기준 (세부 불임)</p>	<p>[해사안전 관련 국내법령]</p> <ul style="list-style-type: none"> ◎ 「선박설비기준」 제94조(항해용 레이더) <ul style="list-style-type: none"> - 항해용 레이더 탑재 기준 및 성능 요건을 국내 기준으로 규정 ◎ 「선원법 시행규칙」 [별표5] <ul style="list-style-type: none"> - 당직 사관이 적절한 경계를 유지하고 항해장비를 올바르게 운용할 수 있도록 당직 근무 기준을 정하여야 하며, 당직 사관은 항해장비의 정보를 종합적으로 활용하여 안전한 항해를 하여야 함 ◎ 「선박의 입항 및 출항 등에 관한 법률」 제44조(항로에서의 어로금지) <ul style="list-style-type: none"> - 무역항의 수상구역 등에서 항로로 설정된 구역에서 어로 행위를 하여서는 아니 됨 ◎ 「해사교통안전법」 제69조(어로에 종사하고 있는 선박의 항법) <ul style="list-style-type: none"> - 어로에 종사하고 있는 선박은 항행 중인 다른 선박의 진로를 피하여야 하며, 특히 좁은 수로·항로·통항분리대 안에서는 다른 선박의 안전한 통항을 방해해서는 아니됨 <p>[국제해사기구 또는 타국의 관련 규정]</p> <ul style="list-style-type: none"> ◎ COLREGs (국제해상충돌예방규칙) <ul style="list-style-type: none"> - 제5조(경계) 시각·청각 및 레이더 등 당시 상황에 적합한 모든 수단을 활용하여 항시 적절한 경계를 유지하여야 함 ◎ STCW 협약II장 Code A-11/1 <ul style="list-style-type: none"> - 당직 사관은 항해장비의 조작·해석에 관한 능력을 보유하여야 하며, 레이더의 한계를 이해하고 적절히 활용할 수 있어야 한다.

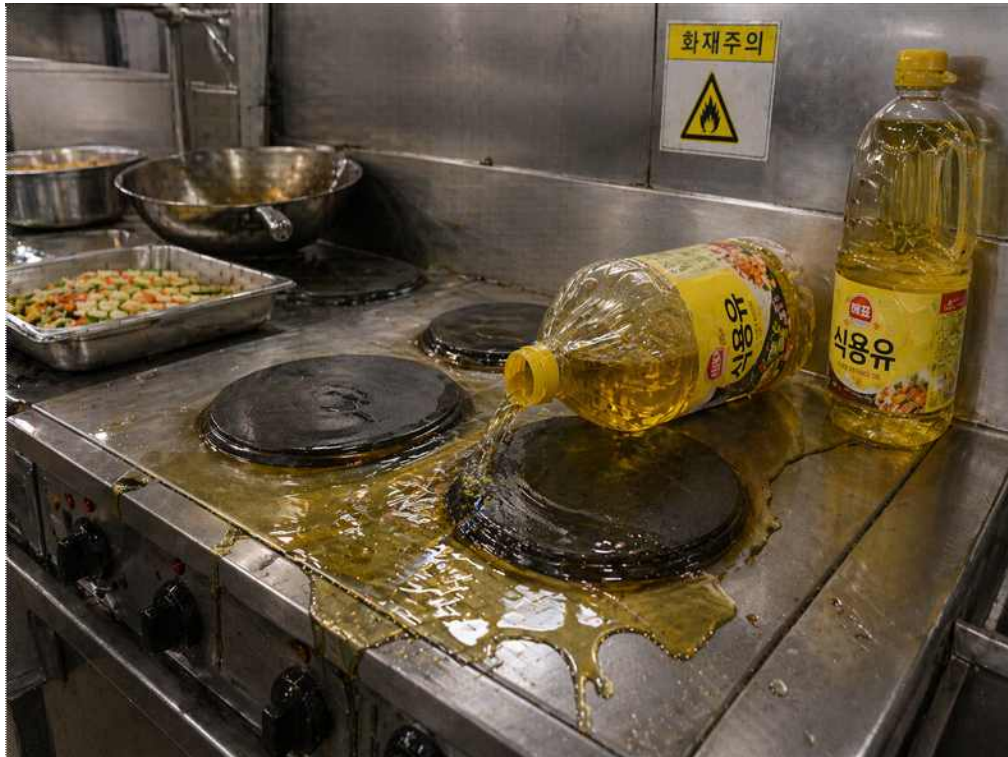
조리실 가연성 물질 정리정돈 불량에 의한 화재 위험

- 취사 후 사용한 식용유 용기를 인덕션(핫플레이트) 주변에 방치
- 항해 중, 동요에 의해 식용유 용기가 인덕션 위로 쓰러지면서 누유
- 순찰 당직을 돌던 타수가 누유 상태를 발견하였으나 인덕션이 꺼져있어 화재로 이어지지 않음
- 인덕션이 가열된 상태였다면 화재가 발생할 수 있는 상황이었음

- 화기 주변에 가연성 물질(식용유)을 고정하지 않은 채 방치

- 조리 일과 종료 시 정리정돈 상태 확인 미이행

- 상시 화재 취약 구역(조리실 등)에 대한 안전 의식 결여

재결사례	<p>식용유가 과열·발화 발생, 즉시 고정식 소화시스템이 작동하여 소화되었지만 소화압력에 의해 기름이 튀어 조리원 화상을 입음</p> <ul style="list-style-type: none"> ○ (사고원인) 튀김기를 대신하여 측면이 낮은 일반 프라이팬을 사용했으며, 인덕션 온도조절장치(서모스탯) 고장으로 인해 화재 발생
예방교훈	<p>! 조리실 화기 주변 가연성 물질 정리정돈 철저</p> <p>[직·간접적인 준해양사고 발생의 원인을 제거하기 위한 조치]</p> <ul style="list-style-type: none"> ○ 취사 종료 후 조리기구 전원차단 여부 확인 ○ 조리기구 주변 가연성물질 정리여부, 조리실 위생 등 체크리스트 시행 <p>[향후 유사한 상황을 예방하기 위해 추가적으로 필요한 조치]</p> <ul style="list-style-type: none"> ○ 조리실 가연성 물질 취급에 대한 안전관리 교육 강화
관련 규정 또는 기준 (세부 불임)	<p>[산업계 지침]</p> <ul style="list-style-type: none"> ◎ ISGOTT Chap 4.10 잠재적 점화원 관리 <ul style="list-style-type: none"> - 4.10.9 조리실 스토브와 조리도구

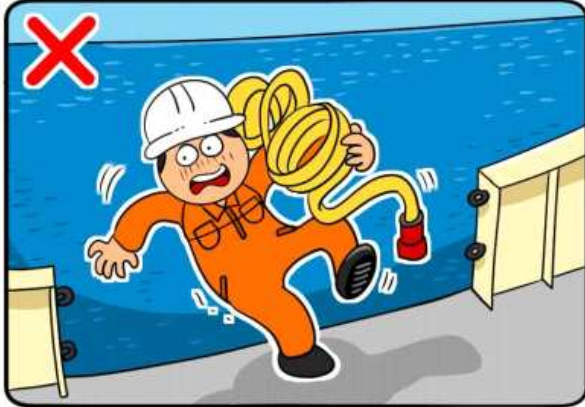
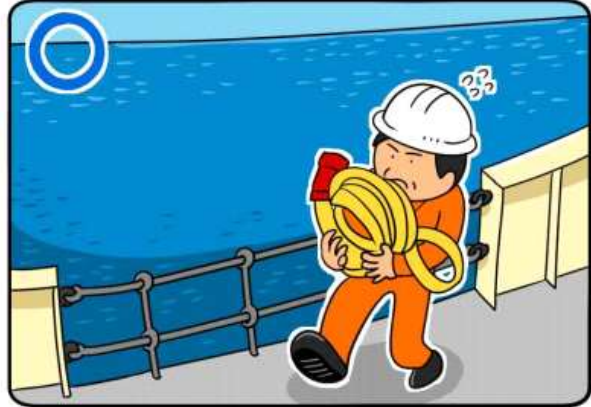
□ Case 01 관련 규정 또는 기준(상세)

◎ 「선원법」에 따른 「선내 안전·보건 및 사고예방 기준」 (해양수산부고시 제2025-99호) 제42조(수중 추락의 방지) 선박소유자는 바다에서 추락할 우려가 있는 장소에 작업상 방해가 되지 않도록 보호 울타리를 사용하는 등 적당한 조치를 해야 한다.

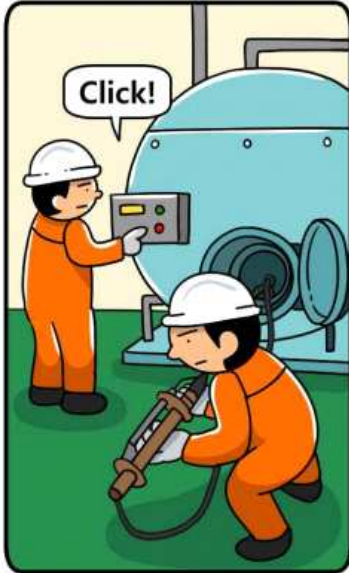
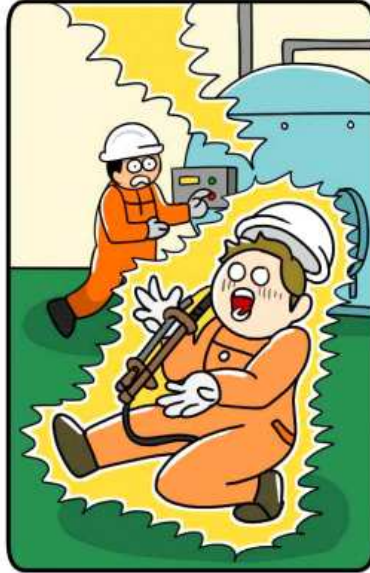
16. 감전의 우려가 있는 작업 시 선내안전작업관리기준에 포함할 사항

절연장갑 등
보호구 사용

작업 장소에
전력 차단

전력을 다시
통하게 하지
않도록 금지표시

2인이상
작업

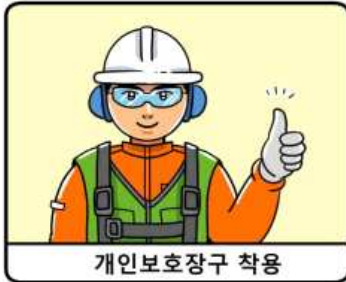
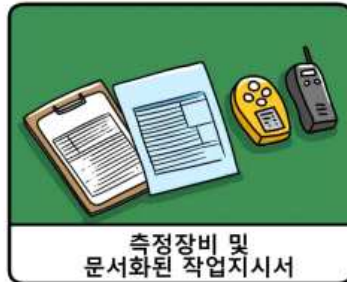
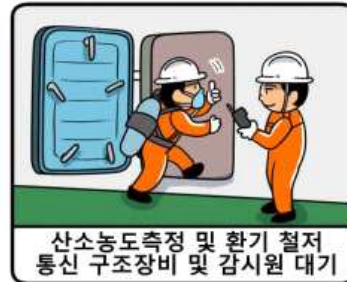
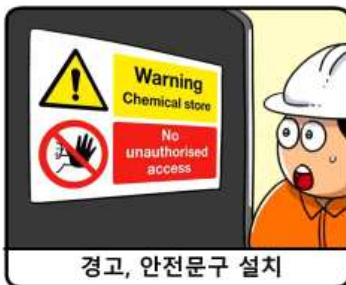
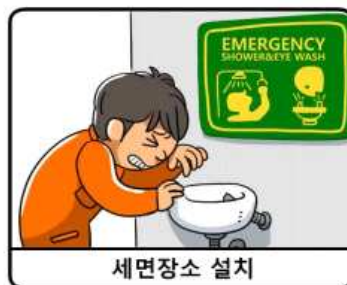
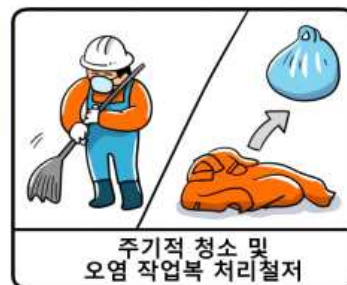
22. 화학제품에 노출위험이 있는 작업 시 선내안전작업관리기준에 포함할 사항

■ 화학제로부터의 보건 조치

- 화학제에 노출될 위험이 있는 장소에서 선원이 먹거나, 마시거나 흡입하지 않도록 함
- 바닥, 벽 및 표면을 주기적으로 청소하여 화학제의 오염을 예방함
- 선원은 청결한 화장실 및 세면장을 사용할 수 있어야 하고 눈을 세정하거나 오염된 피부를 세정할 수 있어야 함
- 개인보호장구와 작업복은 화학제로부터 오염될 수 있으므로 작업장을 떠날 때는 벗어야 하고 살균 또는 세탁하거나 폐기하지 않는 한 오염되지 않은 의류와 섞이지 않도록 함
- 오염된 작업복이나 보호장구를 보관하는 장소의 경우 눈에 잘 띄도록 표시함
